RECUPERACIÓN DE LOS RESTOS DE LA SILLERÍA DE LA CATEDRAL DE HUESCA

ANTONIO NAVAL MÁS
Universidad de Castilla-La Mancha

Palabras clave: Sillería de coro. Catedral Huesca. Escultura s. xvi.

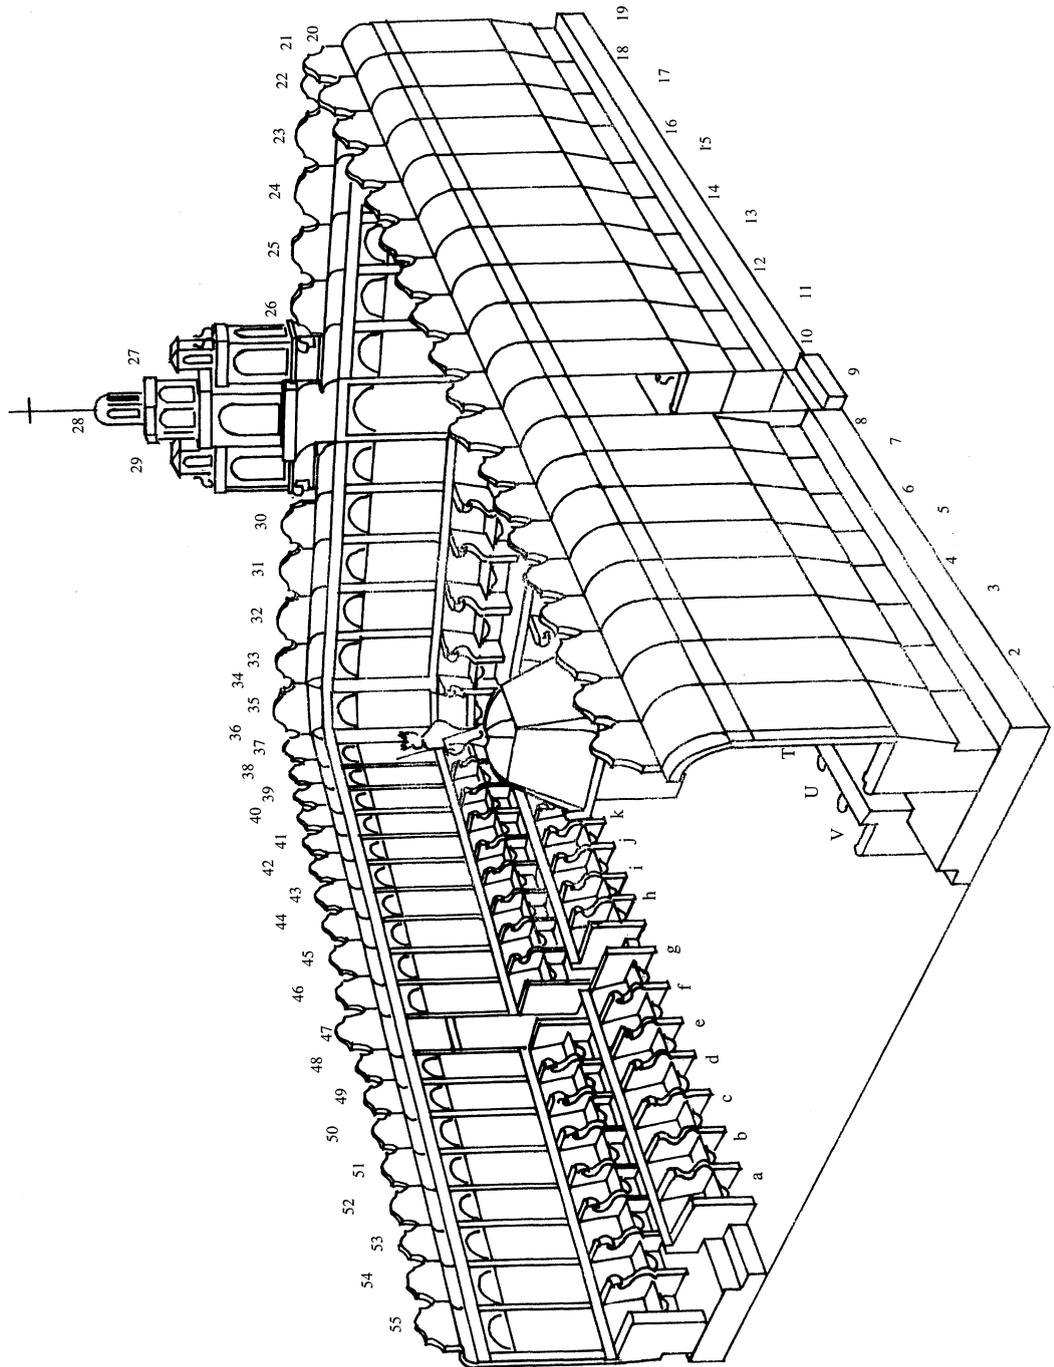
Fig. 1. Sillería de la Catedral de Huesca. Numeración original de los paneles (Dibujo A. Naval).

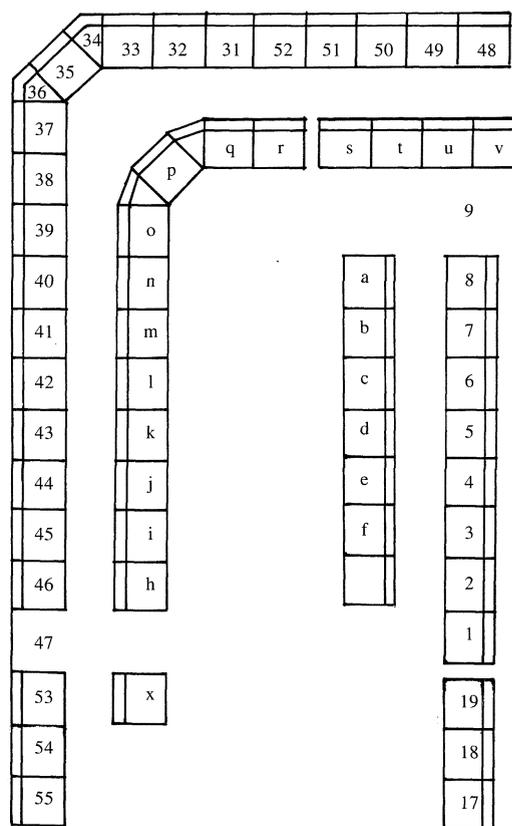
Fig. 2. Sillería de la Catedral de Huesca. Ubicación actual de las sillas.

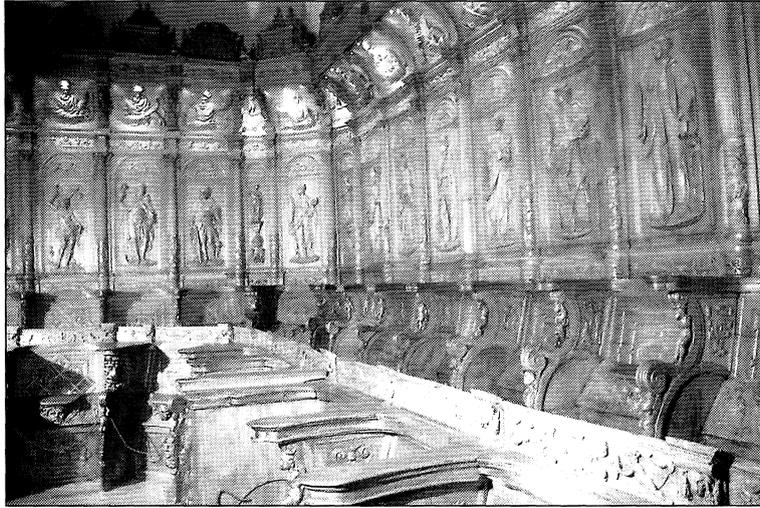
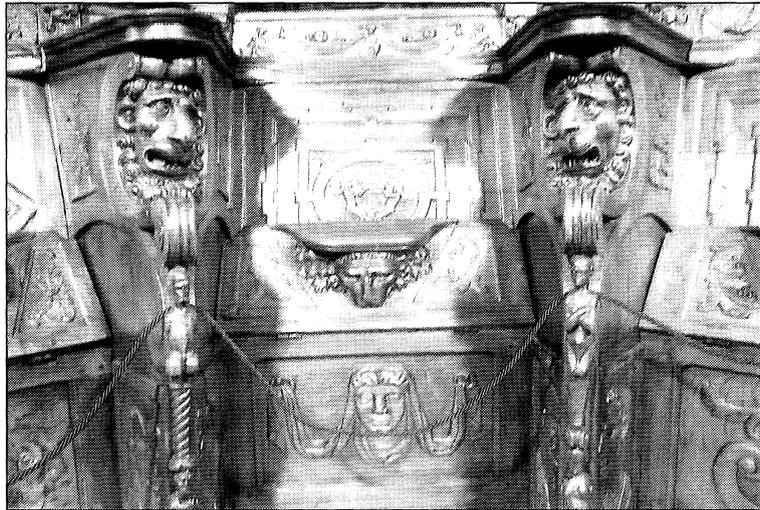
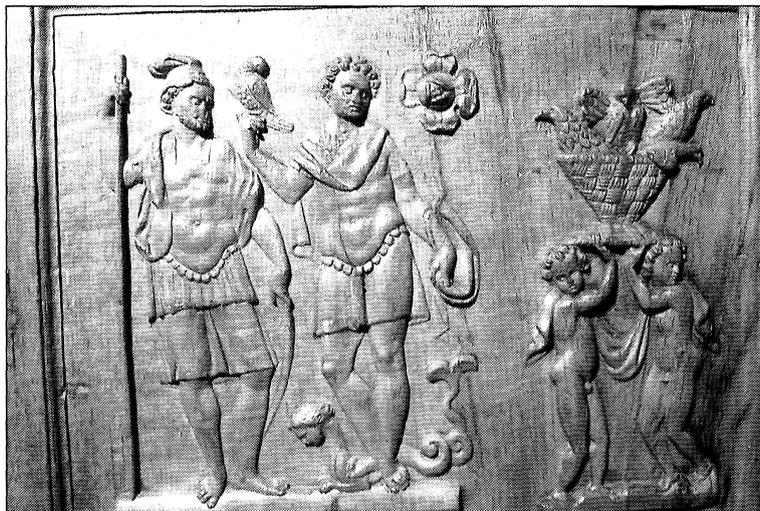
Figs. 3, 4, 5. Sillería de la Catedral de Huesca. Museo Diocesano. Vista parcial y detalles.
