## MIRADOR DE LA QUBBA MAYOR (LINDARAJA). ARMADURA APEINAZADA DE CINTAS CON VIDRIOS DE COLORES\*

ANTONIO FERNÁNDEZ-PUERTAS  
Universidad de Granada

En este trabajo se estudia la única armadura apeinazada decorativa con vidrios de colores que ha pervivido *in situ* en el arte hispanomusulmán, en el palacio del Riyāḍ al-Saʿīd de la Alhambra, de ahí su enorme importancia para la Historia del Arte.

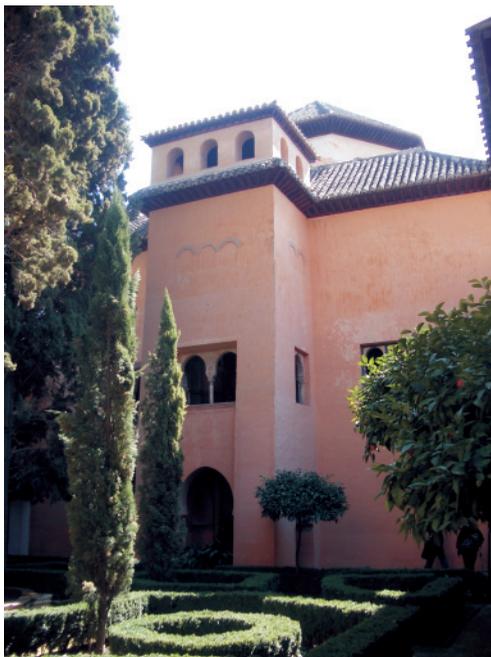
Fig. 1. Vista del Bahw o Mirador (Lindaraja).

2) El conjunto de la Qubba Mayor está edificado sobre una planta abovedada. Tiene una estancia central cuadrada rodeada por un primer pasillo deambulatorio y otro segundo en forma de “U”, con un luneto abierto hacia la parte baja del mirador, el cual muestra a la vista un techo plano dispuesto a dos niveles, salvados por moldura de nacela (figs. 6, 7). En la planta baja los lados del bahw E., O. y N., tienen un arco apuntado de herradura que arranca de impostas voladas en nacela (figs. 1, 5).

quitar el enfoscado en los ángulos de unión de los muros E. y O. del mirador con la sala de los Ajimeces por el patio-jardín de Lindaraja y ver cómo se unen entre sí los muros (figs. 1 y 2).

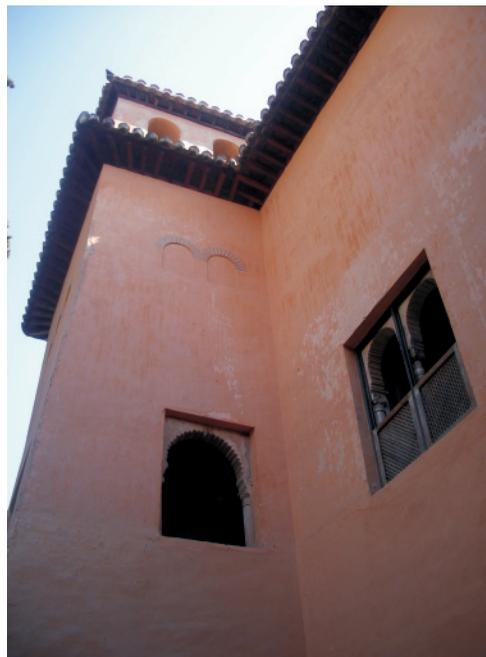
Fig. 2. Detalle de las ventanas y alero del Bahw.

glo XIV (fig. 2), que se halla también en el llamado patio del Harem, o vivienda alta a O. de la Qubba de Poniente (al-Qubba al-Garbiyya) (figs. 1, 2, 8), así como en otros aleros nazaríes.

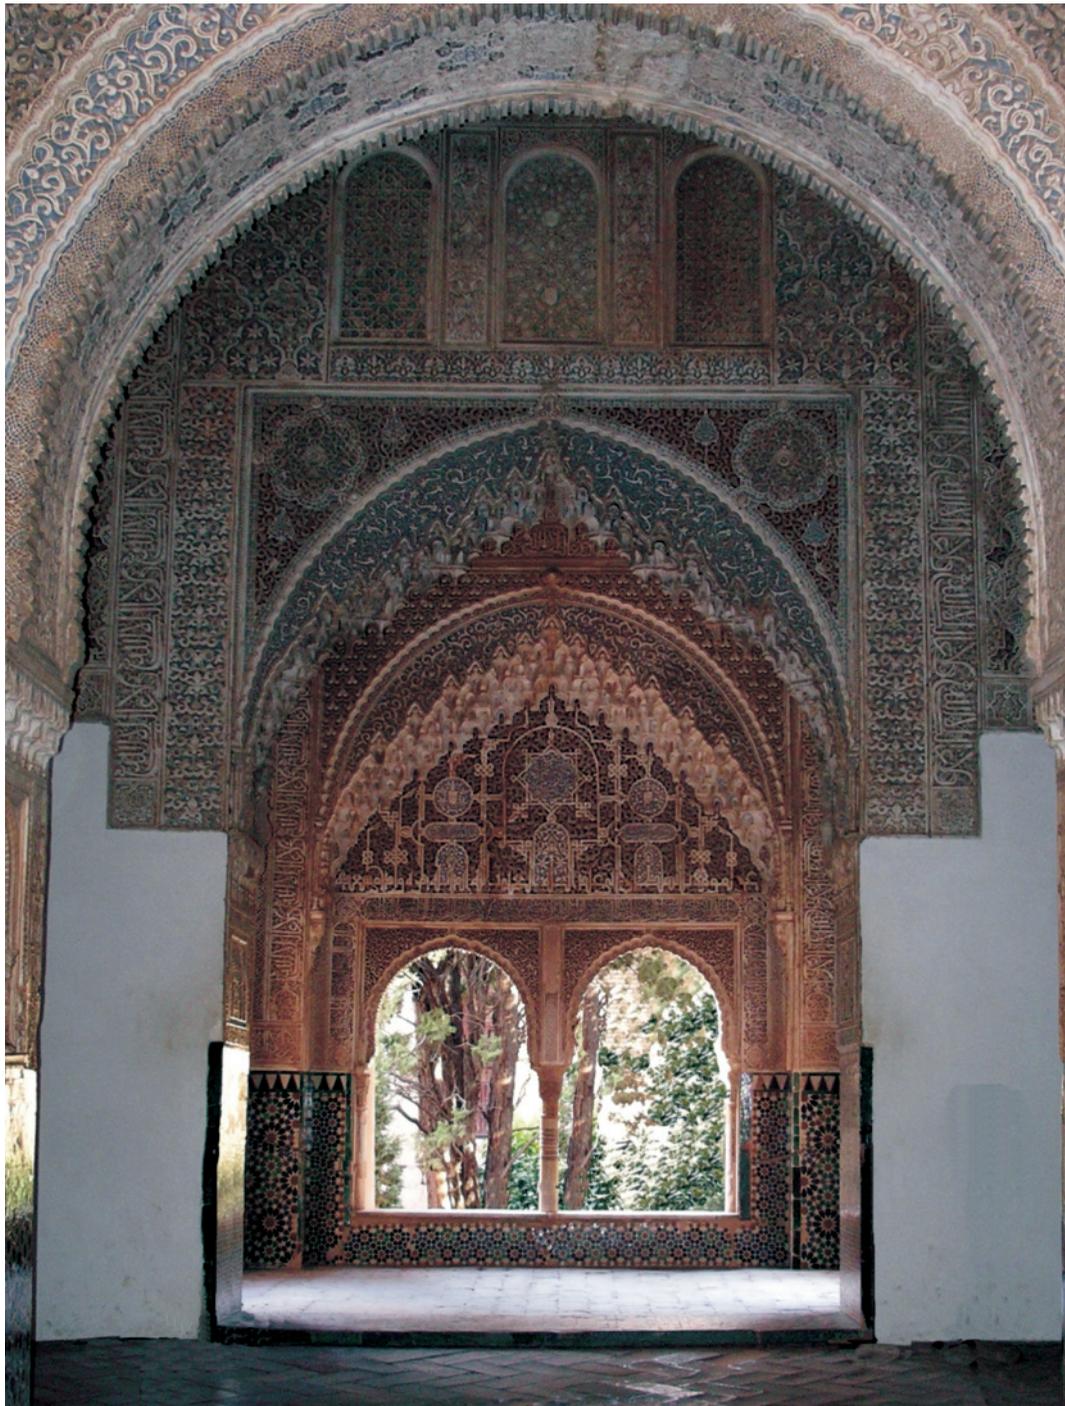
Fig. 3. Vista frontal del *Bahw* desde la Qubba Mayor; entre medias la sala de los Ajimeces.

En el mirador de la Qubba Mayor las manifestaciones artísticas del Alcázar del Riyād al-Sa'īd alcanzan su pleno auge (figs. 3, 4). En los lazos rectilíneos de sus alicatados, aparece una traza grande de color que incluye a otra muy pequeña con cinta entre sus piezas<sup>5</sup>; otra traza de estrella de ocho puntas de 90° superpuesta a una idéntica, por lo que las crucetas de ambas quedan en el centro del campo de las estrellas; y un lazo mixto de difícil diseño a base de ruedas de 12 combinadas con otras de 9. En el decorado a base de yesería, hay temas de ataurique de superficie convexa. Destaca el bien caligrafiado *tulut* de su poema de los alfices de los arcos de las ventanas. Alcanzan su cenit las inigualables composiciones en escritura cúfica con fantástico desarrollo de sus cintas de prolongación dispuestas con rigurosa simetría axial. Son únicos, en diseño y composición, los apuntados arcos de mocárabes en plano saliente, trasdosados por otros de lóbulos. En la parte alta figura el tema de lazo curvo con ataurique. Cubre esta maravillosa estancia la armadura apeinazada de cintas con vidrios de colores que se estudia a continuación.

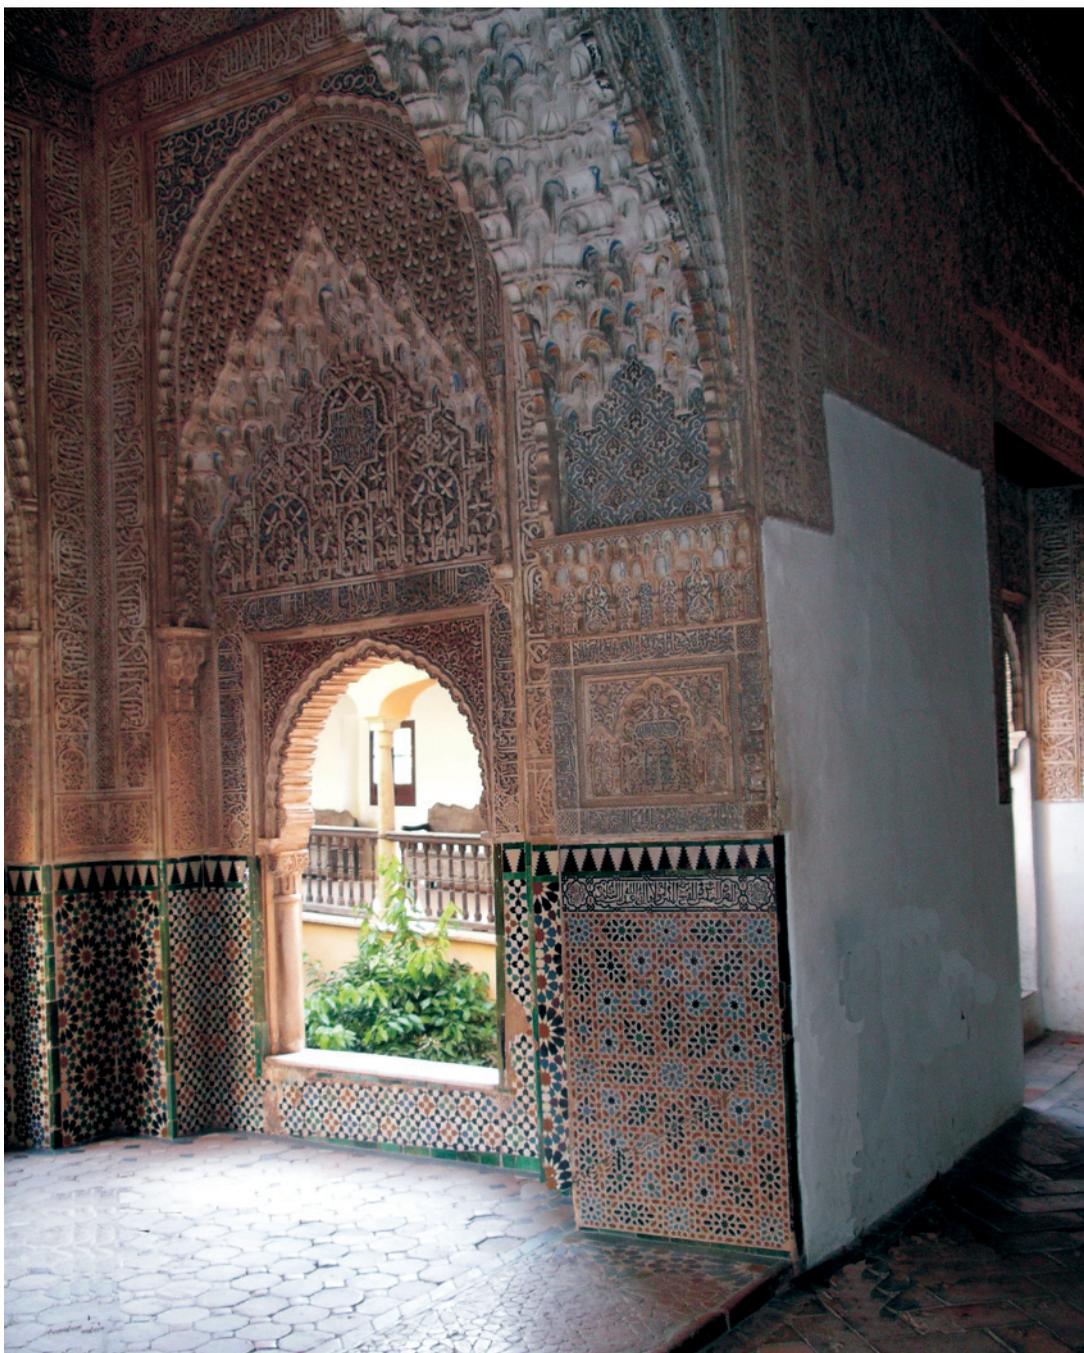
Fig. 4. Vista en diagonal del interior del *Bahw* o Mirador desde la sala de los Ajimeces.

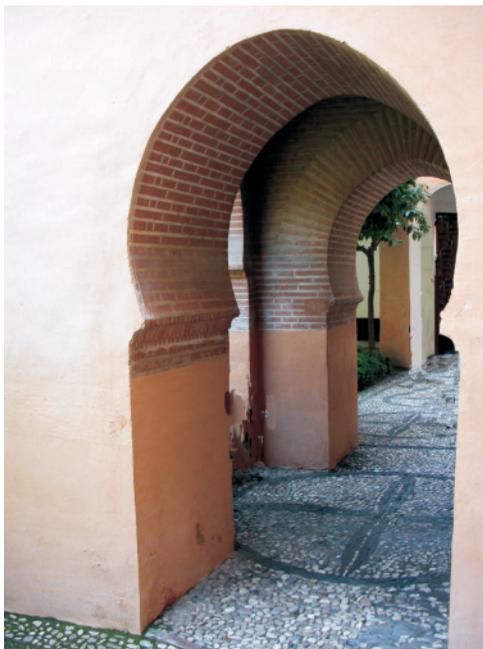
Fig. 5. Planta baja del *Bahw* que descansa en arcos de herradura apuntada. Se proyecta dentro del jardín del llamado patio de Lindaraja.

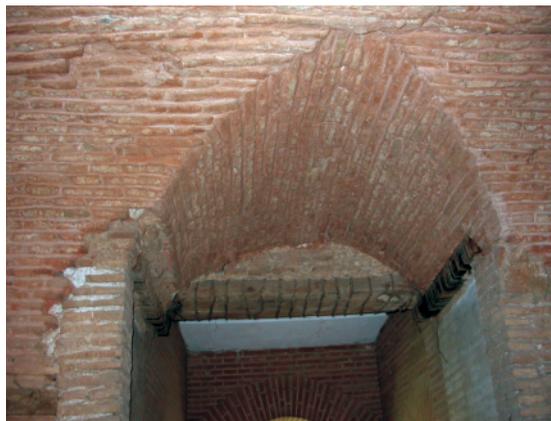
Fig. 6. Luneto del área abovedada de la Qubba Mayor.

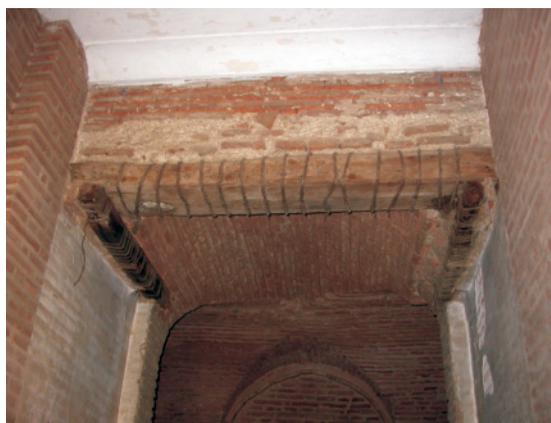
Fig. 7. Luneto y techo plano bajo el *Bahw* o Mirador.

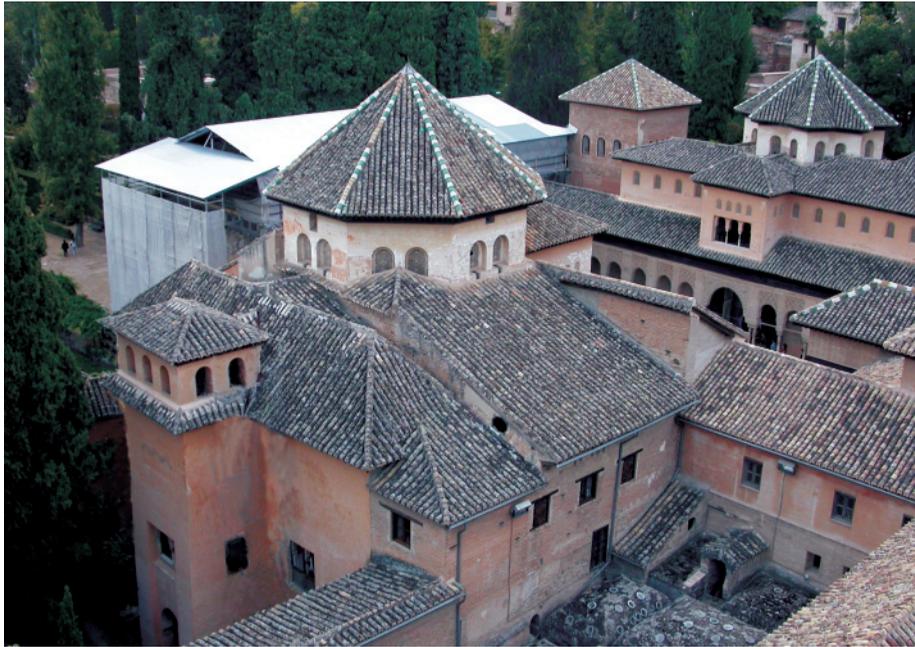
Fig. 8. Qubba Mayor con la sala de Ajimeces, el *Bahw* y salas colaterales. Solución de tejados actual.

El cuerpo lucernario tiene cubierta a cuatro aguas que sobresale por encima del de la mencionada sala, lo cual no es una buena solución de cubiertas, pues su lado sur echa las aguas al tejado N. de la sala de los Ajimeces (figs. 1, 8, 9). Para evitar la humedad y los recalos se ha practicado una canalización de desvío hacia los extremos del cuerpo lucernario del mirador, el cual tiene ciego su muro por su lado meridional. Lo lógico hubiera sido tener una cubierta a tres aguas, con un paño triangular a N. y trapezoidales a E. y O., unida a la de la sala de los Ajimeces, como hace el templete O. del patio de los Leones con la galería de poniente (fig. 8 a la derecha), y también lo hacía el templete E. con la galería de nacimiento hasta la intervención de Rafael Contreras Muñoz en 1859, según el testimonio de las fotografías de Davillier, Clifford y Louis de Clerq, como me ha mostrado mi amigo y colega el arquitecto Carlos Sánchez Gómez.

En mi opinión, en época hispanomusulmana, la Qubba Mayor cubría su sala linterna con un tejado central a ocho aguas como hoy día. A E., O. y N. lo hacía con tejados de un faldón trapezoidal. El del lado septentrional cubría la sala de los Ajimeces y de su centro hubo de salir el de tres aguas del *bahw* de la Qubba, como lo hace hoy el del pabellón O. del patio de los Leones.

Rafael Contreras Muñoz –al igual que hizo en la sala de los Reyes–, quiso que los volúmenes de las estancias interiores se manifestaran al exterior por tejados modulares independientes (figs. 8, 9). Esto llevó a una solución al exterior muy lograda por su estética, pero por su estructura y disposición un desastre arquitectónico para evacuar las aguas rápidamente y evitar recalos y humedades en el palacio. En el 2006 se ha comenzado una labor de restauración en la llamada sala de los Reyes, como se ve en la figura 8<sup>10</sup>. Esperemos que no se repita la solución romántica de 1859.

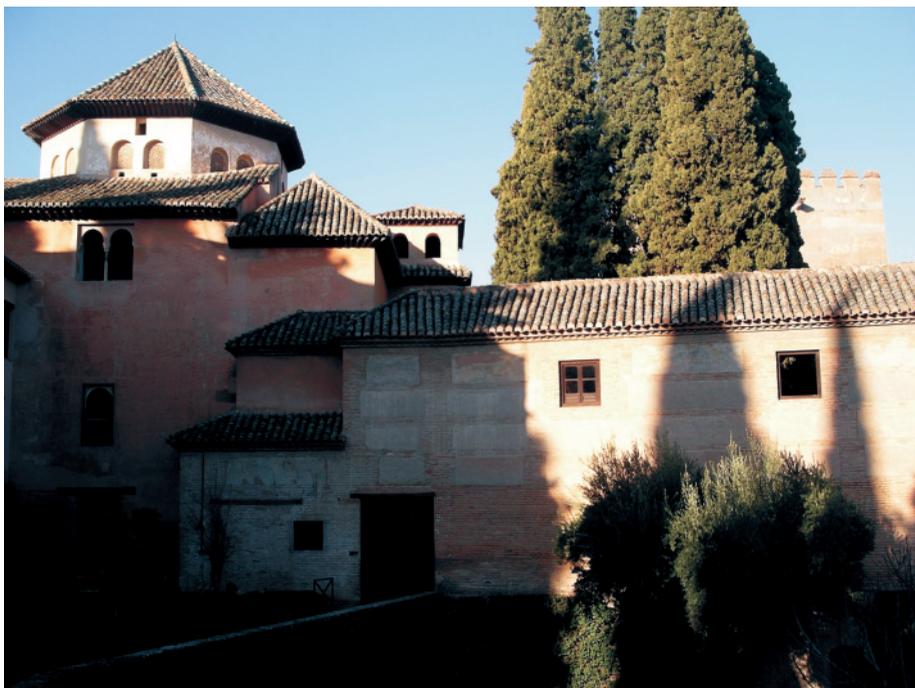
Fig. 9. Qubba Mayor: salas colaterales, la sala linterna octogonal; sala de los Ajimeces y *Bahw*.

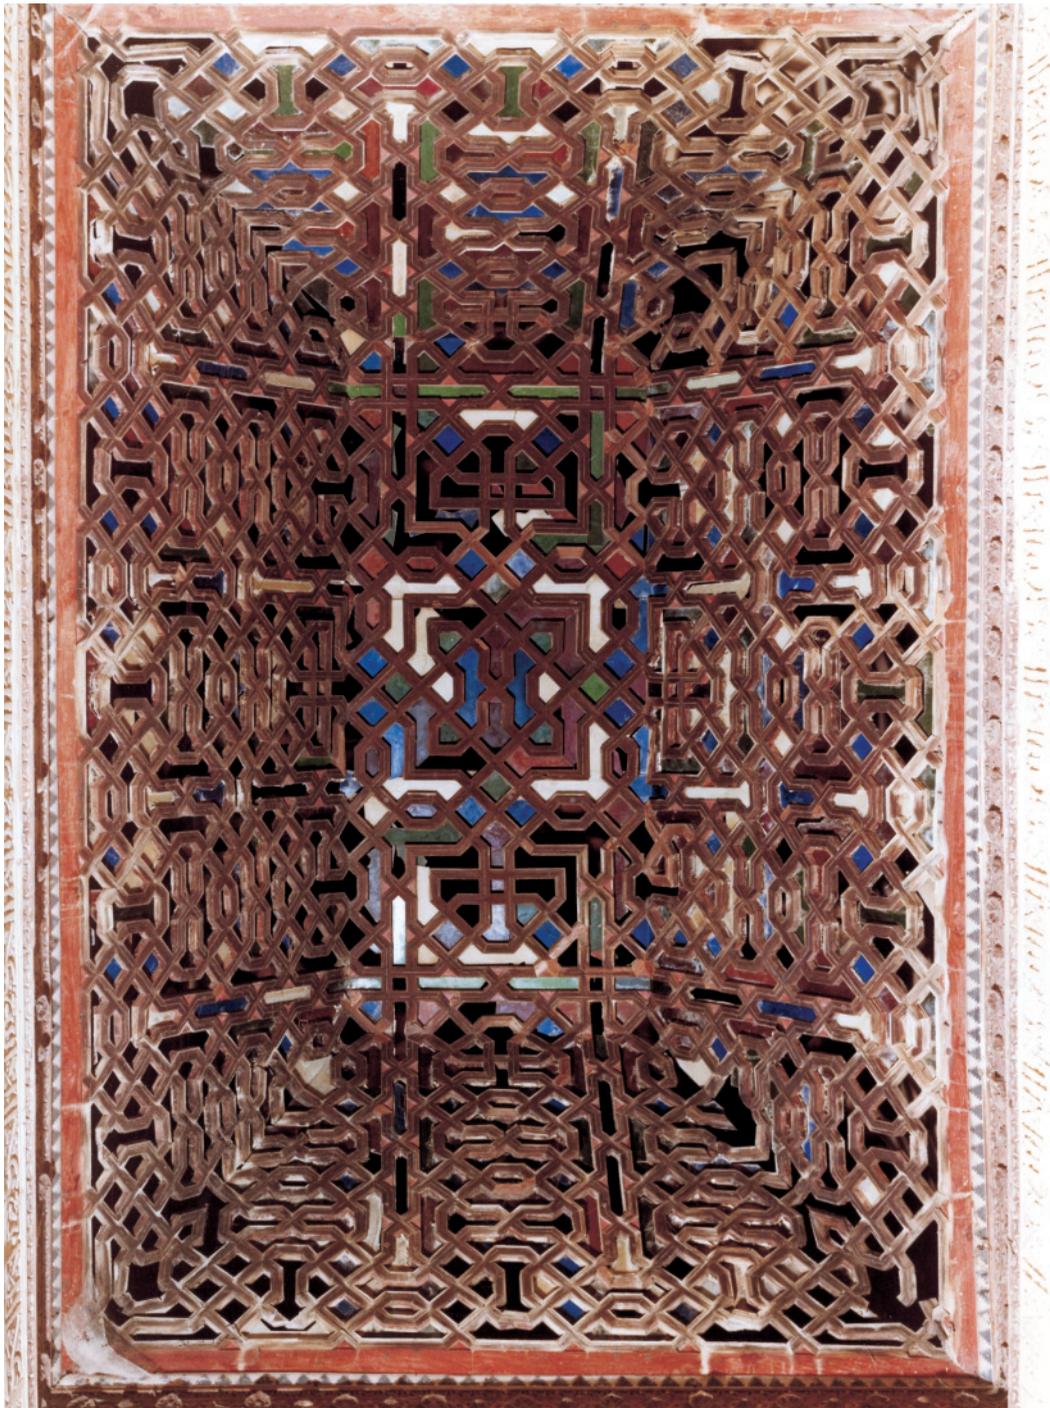
Fig. 10. Vista general de la armadura apeinazada con vidrios de colores.

A continuación ofrezco el estudio del trazado proporcional de la armadura decorativa apeinada con sus vidrios entre sus cintas entrelazadas (figs. 10-12).

1) Sobre esta planta proporcional de rectángulo  $\sqrt{2}$  el artista carpintero hizo su armadura decorativa, para lo cual dividió su ancho en tres partes iguales (fig. 10:2).

3) Seguidamente desde los ángulos de la planta del rectángulo  $\sqrt{2}$  trazó ángulos a 45° con la escuadra hasta que se cruzan para formar un ángulo de 90° (fig. 10:3). Luego, por el vértice de estos ángulos de 90°, trazó un eje longitudinal E.-O. y otro trasversal N.-S.

4) A continuación, dividió en cuatro partes iguales el tramo del eje longitudinal que queda entre los vértices de las escuadras dibujadas en el paso 3, y se tomaron dos de estas partes como lado de un cuadrado (fig. 10:4).

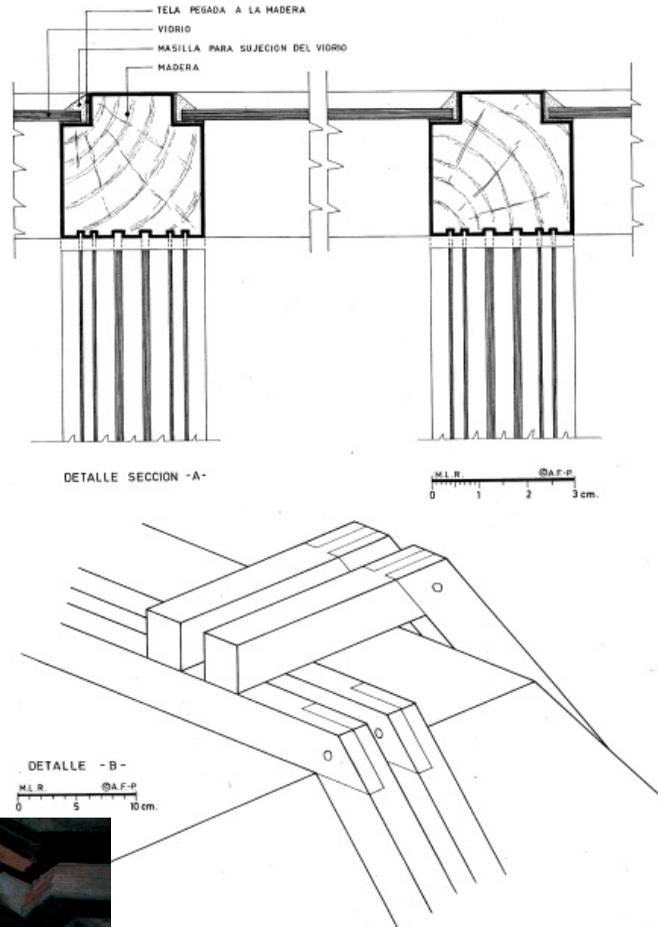
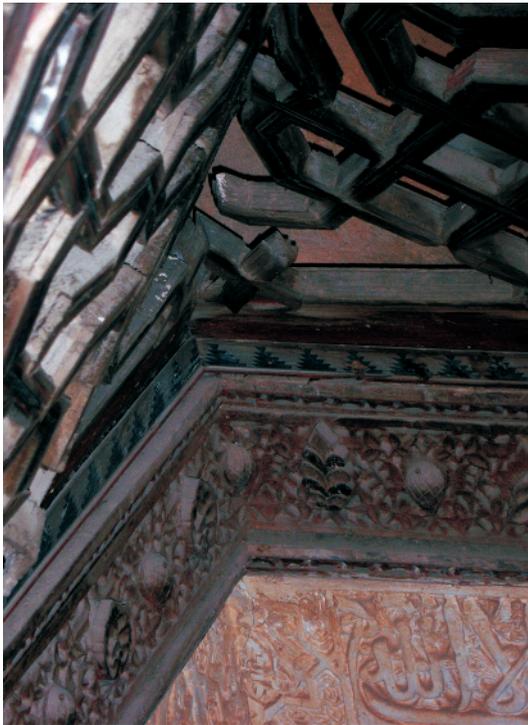
Fig. 11.A. Estructura de sujeción de los vidrios a los peinazos, vistos en sección y en su cara frontal con las ranuras de sus gramiles.

Fig. 11.B. Estructura de refuerzo colocada en 1853 a la armadura apeinazada.

Fig. 12. Detalle de un ángulo de la armadura apeinazada con los peinazos rotos y los vidrios perdidos. El arrocabe tiene piñas y palmetas talladas en alto relieve y adosadas mediante pequeños clavos.

1) Muestra la misma división en tres tercios (fig. 17). En el almizate (*al-mīsāt* o parte central), hay cuatro pares de finas maderas escuadradas paralelas, de 2'6 cm. por 2'3 cm., dos cerca de los extremos y los otros dos próximos al eje transversal. Estos pares se unen en los faldones trapezoidales a N. y S. al rebajar la mitad de su grosor y clavarse mediante puntillas (fig. 11.B).

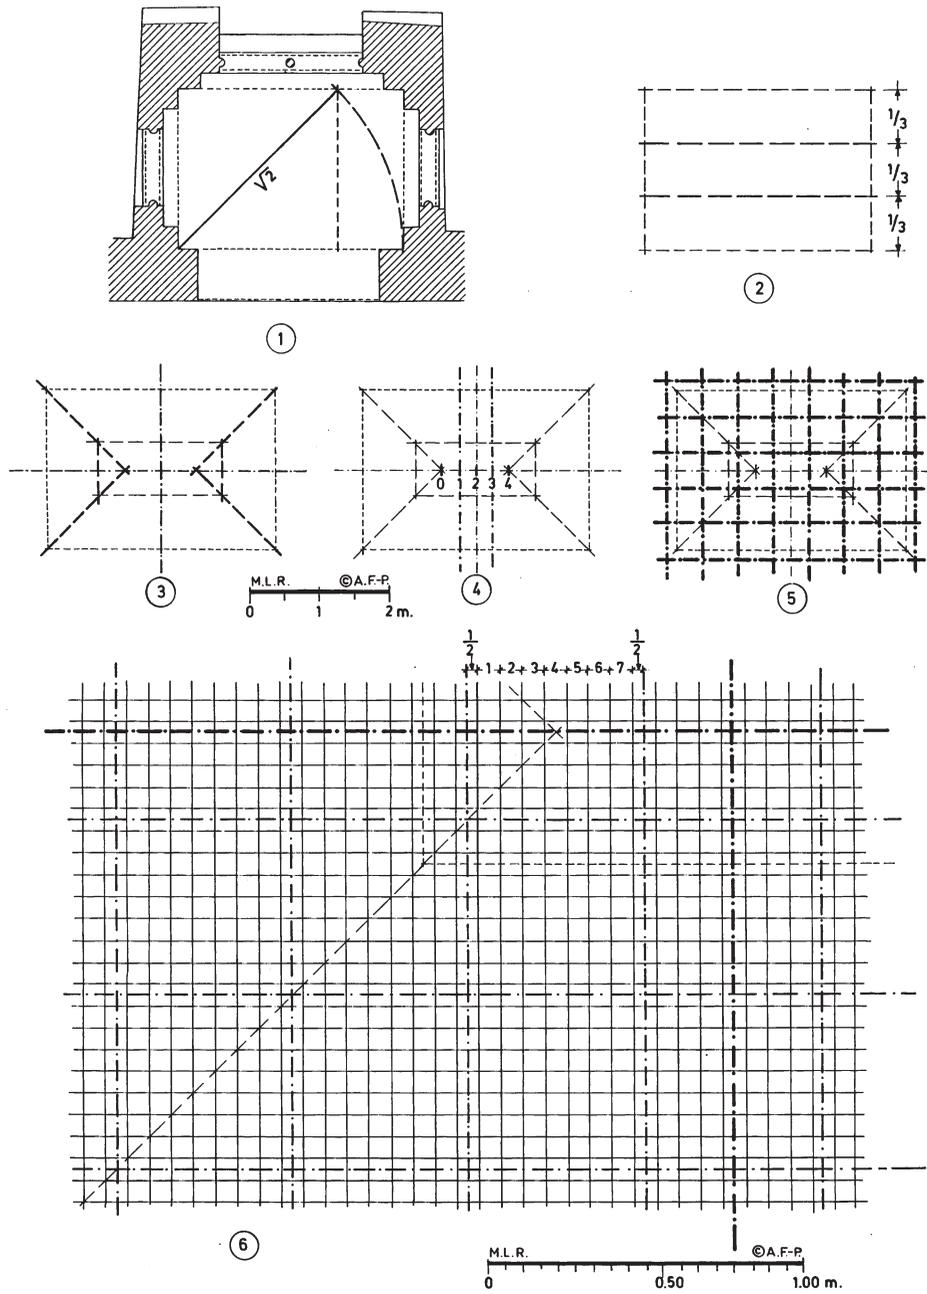
Fig. 13. Planta rectangular del Bahw o Mirador. Primeros pasos para la obtención de su armadura.

5) Con posterioridad se diseñó la correspondiente cuadrícula (fig. 13.5), la cual abarcó algo más del rectángulo de la planta  $\sqrt{2}$ , por lo que se han prolongado sus extremos como se ve en el dibujo.

6) De ahora en adelante se va a utilizar para el estudio de la armadura la cuarta parte del rectángulo  $\sqrt{2}$  dibujado a doble escala con objeto de que se pueda ver mejor el trazado (fig. 13.6). Se toma uno de los cuadrados de la cuadrícula hecha en el paso 5 y se divide en ocho partes de modo que en los extremos quede media y media parte, y entre ambas las siete restantes (fig. 13.6). Estas medias partes al unirse con las de los cuadrados contiguos, forman partes completas, y se diseña, dada esta división, una cuadrícula de menor tamaño (fig. 13.6).

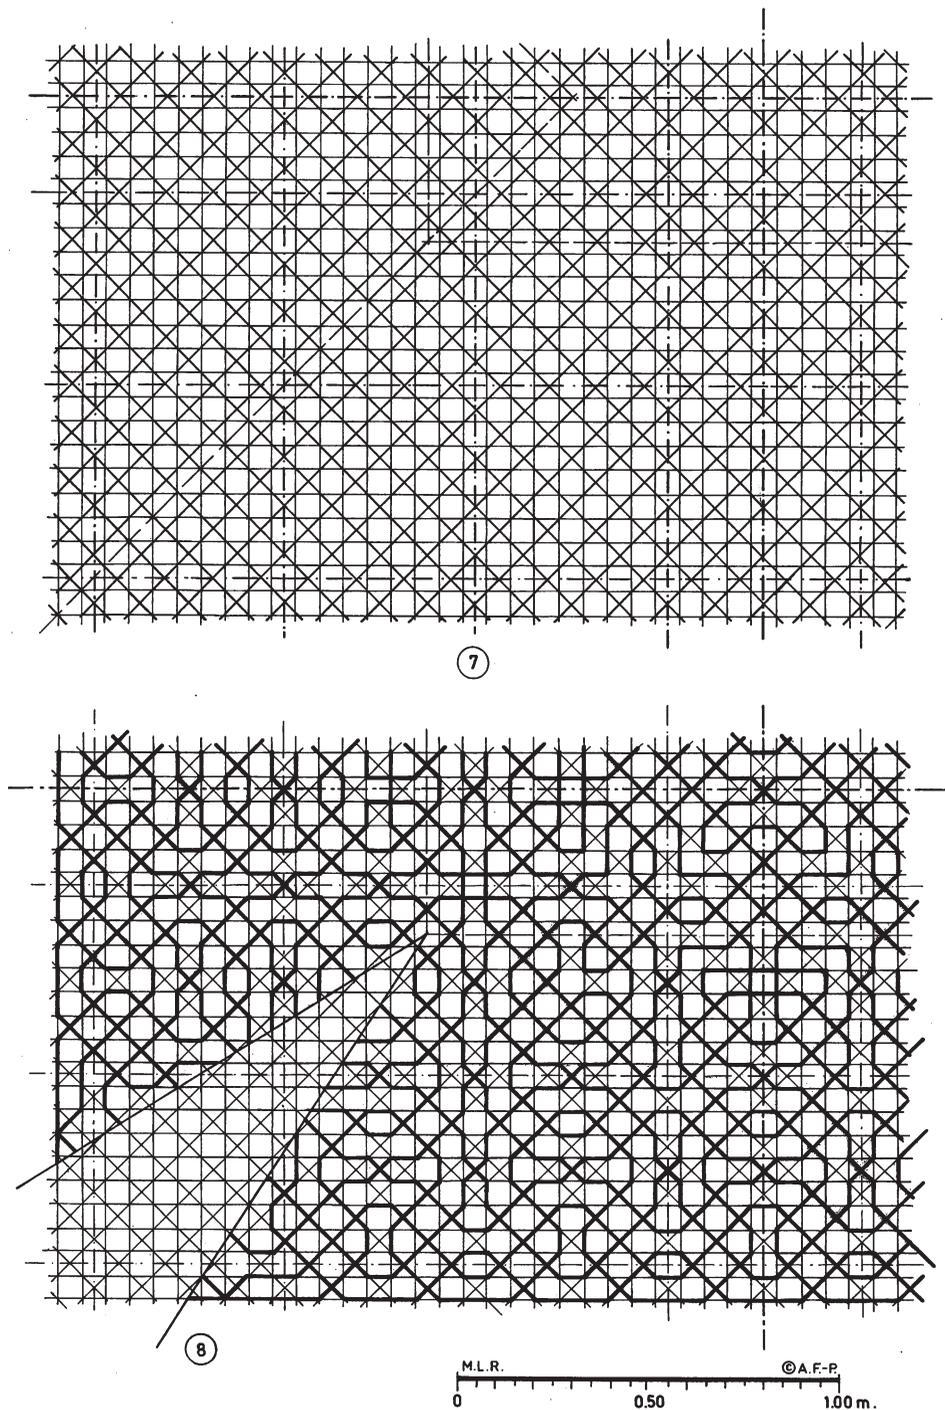
Fig. 14. Pasos 7 y 8 para la obtención de la armadura apeinazada de cintas entrecruzadas.

7) A la pequeña cuadrícula dibujada en sentido normal en el paso 6, se le traza otra mayor girada a  $45^\circ$  con sus cuadrados que tienen doble superficie que la primera (fig. 14.7).

8) Se procede a reforzar las líneas que interesan en el trazado geométrico del lazo de cintas en la cuarta parte de la armadura apeinazada. A renglón seguido se le dan los cortes al dibujo en el ángulo (quedan las cuadrículas sin dibujo en negro reforzado, fig. 14.8), y se forma la arista de la esquina de la armadura decorativa de los paños, la cual no tiene limas ni refuerzos angulares.

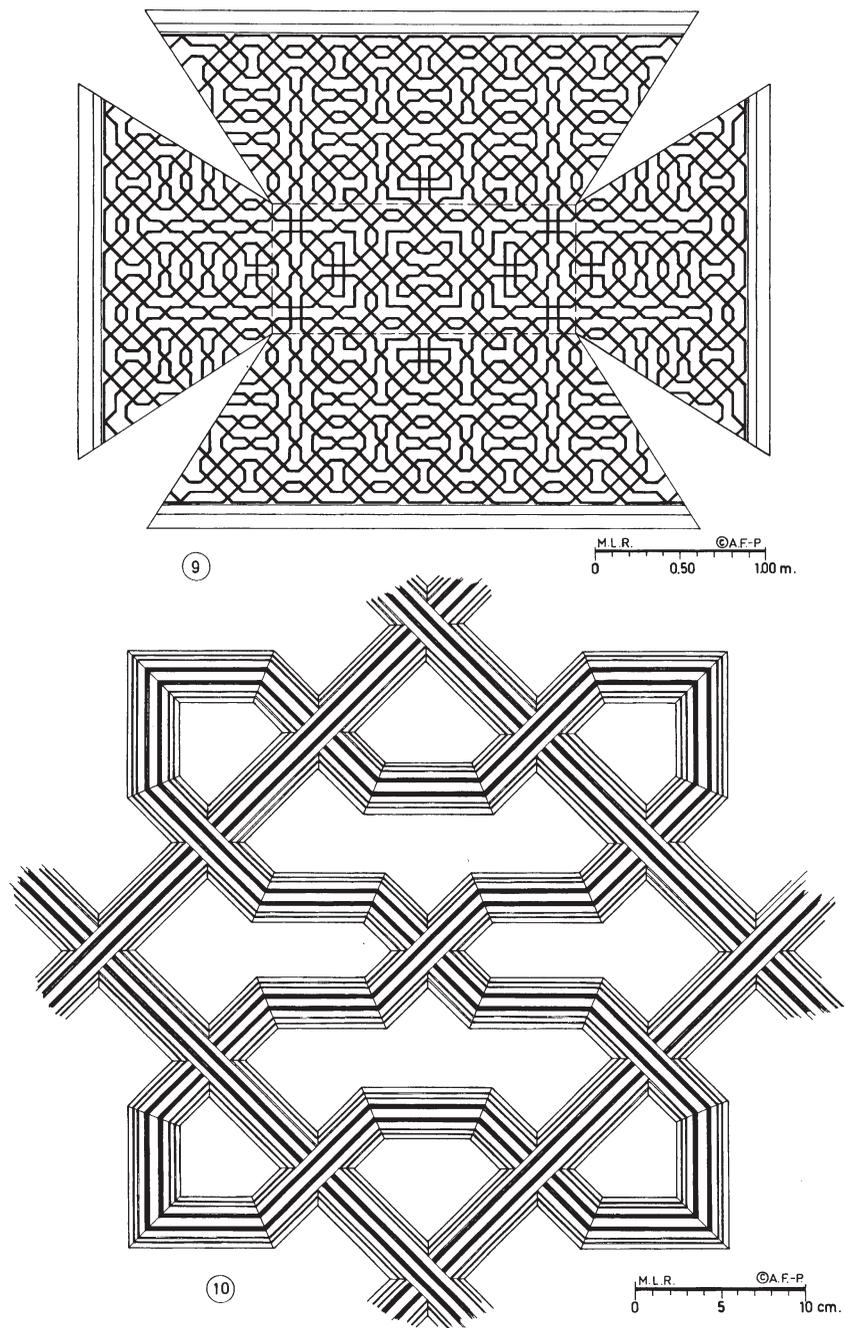
Fig. 15.9. Dibujo geométrico de la armadura apeinazada abierta por los ángulos. 15.10. Detalle central.

En el dibujo completo (fig. 15) se ve el almizate central con sus cuatro faldones desplegados y los cortes de sus cuatro ángulos (figs. 10, 12, 15-21). Es una labor de lazo de cintas que cierran sobre sí mismas formando figuras poligonales más o menos complejas como hexágonos, octógonos, o las uniones de unos con otros con figuras quebradas en ángulos de  $45^\circ$ ,  $90^\circ$  y  $135^\circ$ , siempre en relación con las cuadrículas. Es un simple y sencillo lazo de cintas, típico de la época de Muḥammad V durante la construcción del palacio del Riyāḍ al-Sa'īd.

9) He aquí el detalle central del almizate con los cortes y el despiece de los peinazos, los cuales presentan en su centro dos ranuras, o perfiles, paralelas más anchas y a cada lado otros dos perfiles, más estrechos, todos hechos mediante el gramil (figs. 10, 11A, 19). Al trabarse entre sí la labor de cintas, siguen siempre la ley del lazo de pasar una vez por encima y otra por debajo, y así hasta el infinito. Los peinazos están cortados perfectamente con sierra, en ángulo y ensamblados entre sí. Al entrecruzarse las cintas las dos ranuras centrales anchas pasan por encima o por debajo del otro peinazo, pero los dos pares de gramiles colaterales nunca lo hacen (fig. 15.10).

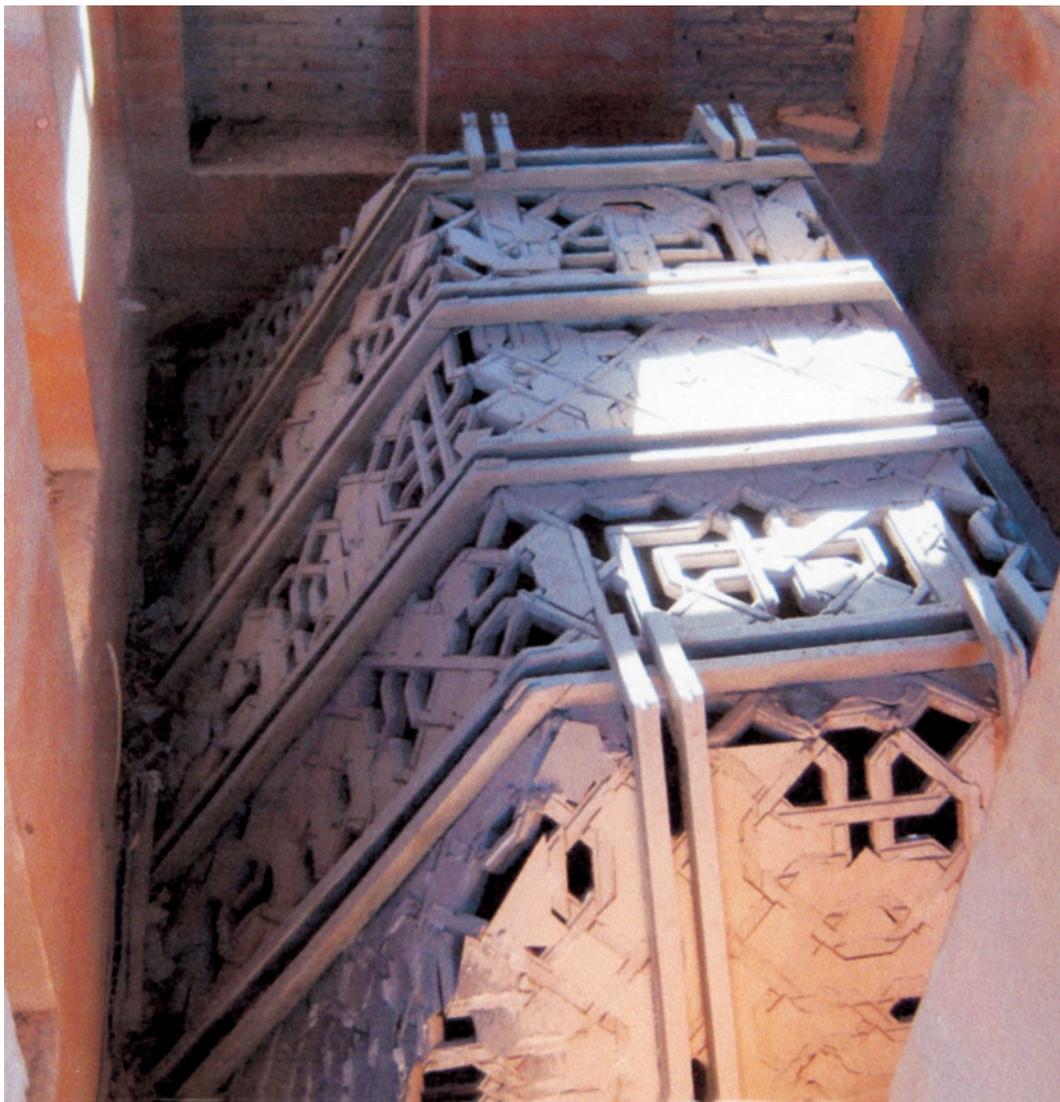
Fig. 16. Trasdós de la armadura apeinazada, con su refuerzo de 1853 y estado de conservación.

3) Desconozco cómo esta estructura se introduce en los cuatro muros, como se indica en las secciones longitudinal y transversal. Sus paños trapezoidales muestran la gran inclinación de la armadura, debido a su trazado proporcional y a las reglas de la carpintería de lo blanco (fig. 18). En la actualidad, por las fotografías parece que hay en la base un zuncho de madera rojiza de pino sobre el que descansa la labor de cintas entrelazadas de la armadura apeinazada (figs. 10, 12). Todo debió de apoyar en una rastra metida en la obra. Desde el suelo del mirador la armadura no causa esta sensación tan inclinada que tiene como si se ve desde su trasdós (figs. 10, 16).

Así, pues, la importancia de esta armadura decorativa apeinazada es del máximo interés, aunque sus vidrios de colores sean en buena parte modernos. No queda más que este ejemplar de la carpintería ornamental hispanomusulmana, y se encuentra en muy mal estado de conservación, a pesar de las intervenciones que se pueden ver a simple vista en sus peinazos y en la estructura de 1853 de sujeción, momento en el que se repusieron la mayoría de sus vidrios. Al no tener celosías las ventanas altas del cuerpo lucernario (figs. 1, 8, 9, 16), todo tipo de pájaros, palomas, insectos, etc., así como los fuertes vientos o ráfagas de éstos con lluvia y el constante polvo y contaminación han provocado una enorme capa de suciedad y un constante deterioro en el trasdós de esta armadura (fig. 16). Además, la acumulación del polvo, la tierra caída del tejado estructural y la lluvia que le entra forman una capa de barro seco, más o menos espesa, que evita que la luz traspase los vidrios y tapa el trasdós de los peinazos de madera. La claridad llega más por donde no hay vidrios y mutilaciones de los peinazos. Los vidrios, al desprenderse, se han caído y se han deslizado por fortuna a la base de los cuatro faldones trapezoidales de la armadura (fig. 16).

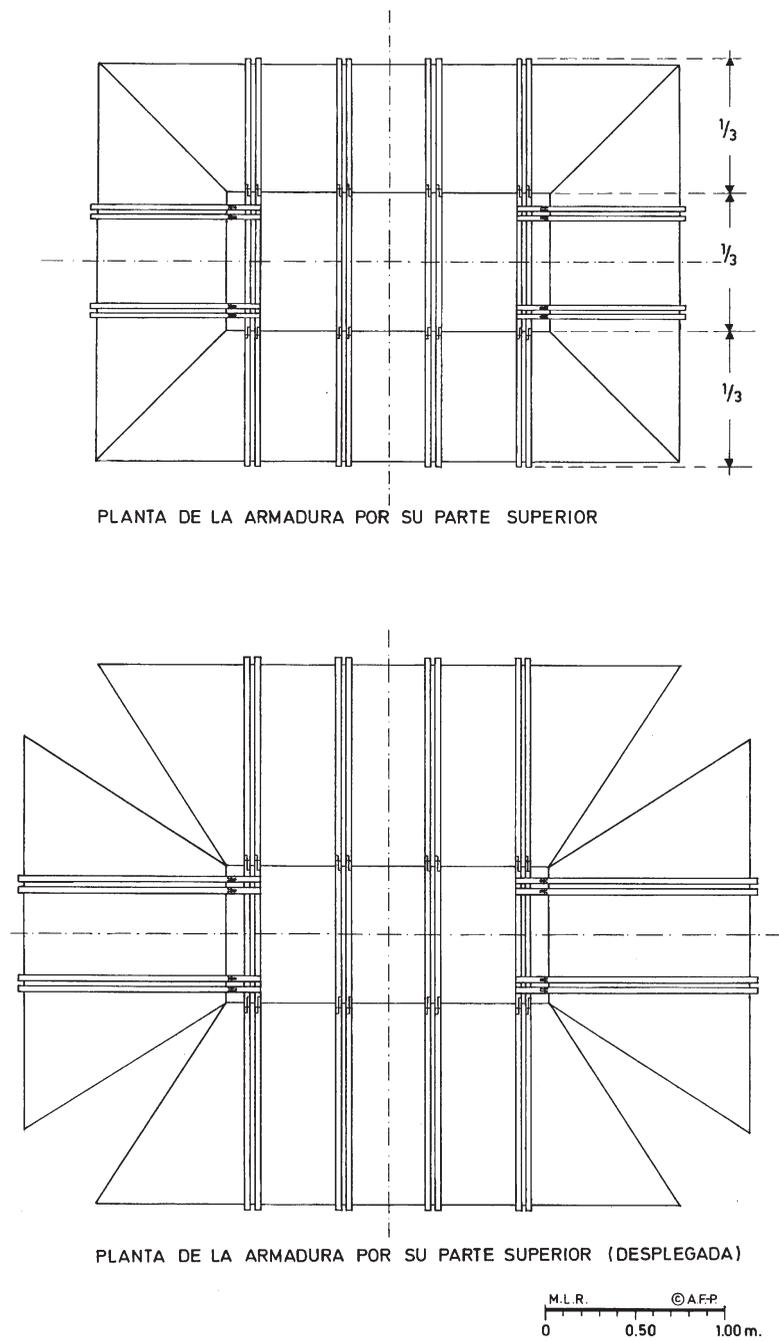
Fig. 17. Armadura apeinazada. Composición del refuerzo de 1853: planta cerrada y abierta por sus ángulos.

2) Esta estructura moderna tiene en los faldones trapezoidales menores a E. y O. dos pares de análogos finas maderas escuadradas que se machihembran y clavan a maderos que los une de modo horizontal a los de los extremos del almizate, pero no recorrieron éste para evitar la sombra que ocasionarían (figs. 17, 18, 11.B). Si se abre el almizate y sus cuatro paños sobre el suelo se ven los cuatro ángulos tan agudos en las esquinas (fig. 17, armadura desplegada).

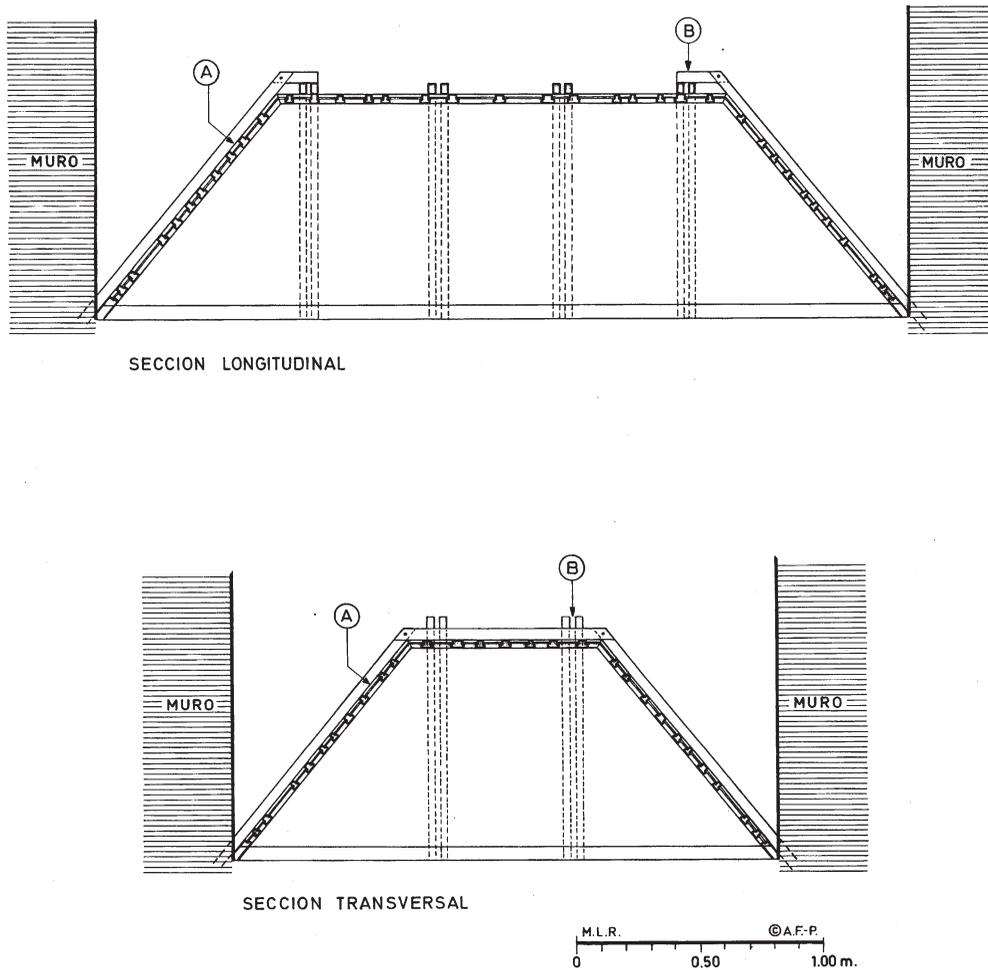
Fig. 18. Secciones longitudinal y transversal de la armadura nazari y su soporte de 1853.

4) En ambas secciones se ha indicado con la letra A las finas maderas escuadradas y con B el trozo de madera que conecta las de los lados E. y O. (o más estrechos de la armadura) con los pares de los extremos de los paños trapezoidales longitudinales, para darle a todo ello una trabazón en la que se pueda sujetar la armadura decorativa nazari. Pienso que para colocar esta estructura de refuerzo y restaurar dicha armadura en 1853 se hicieron andamios desde el suelo y por las ventanas del camaranchón.

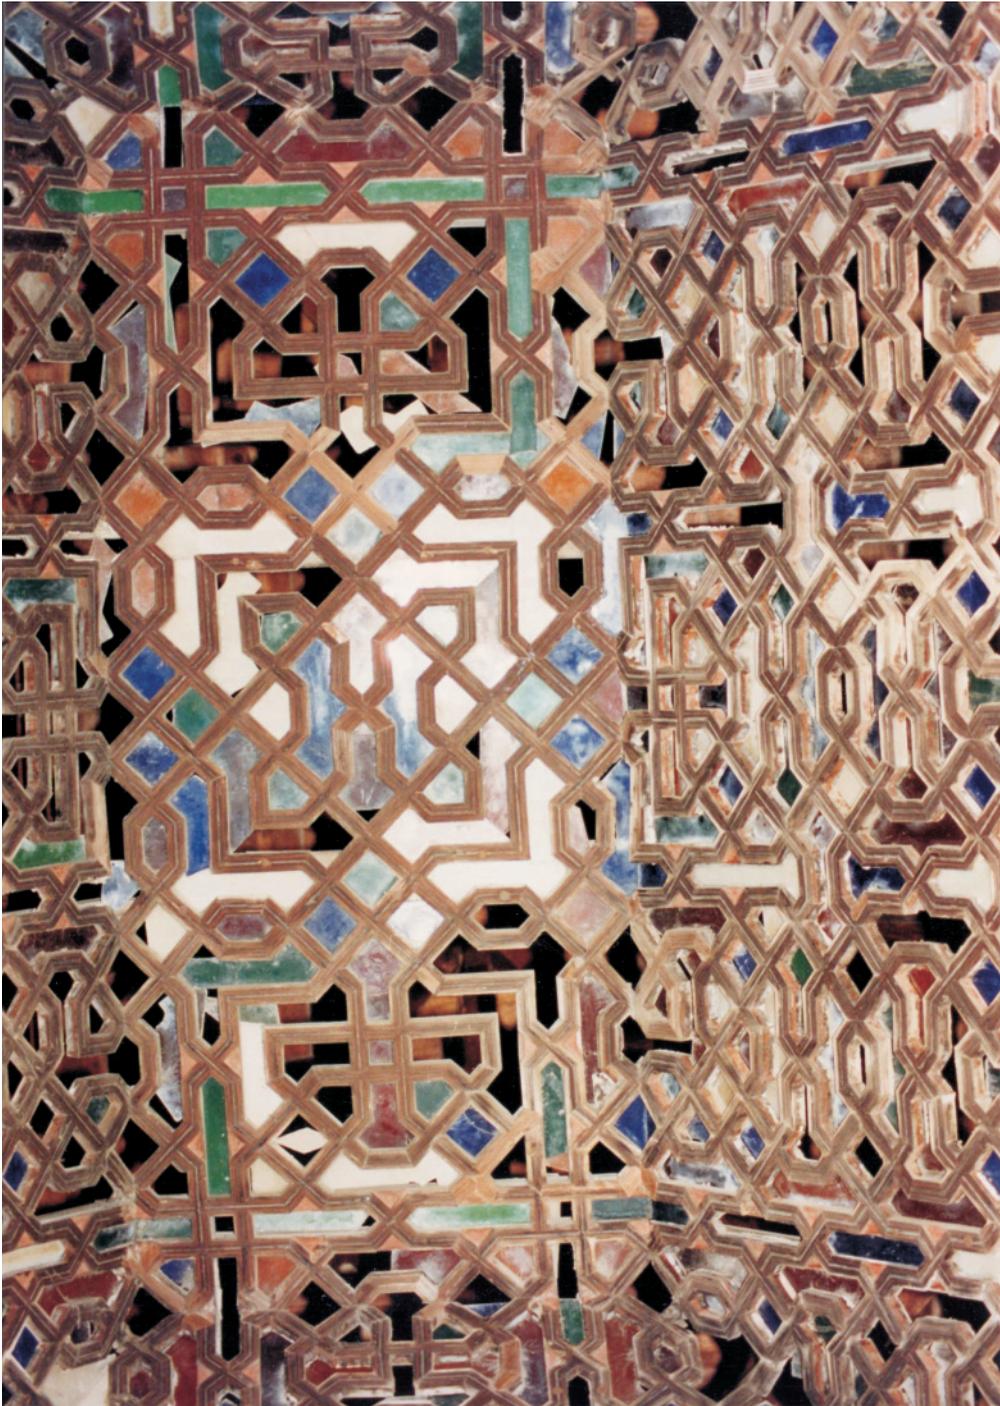
Fig. 19. Almizate o parte central de la armadura apeinazada con vidrios.

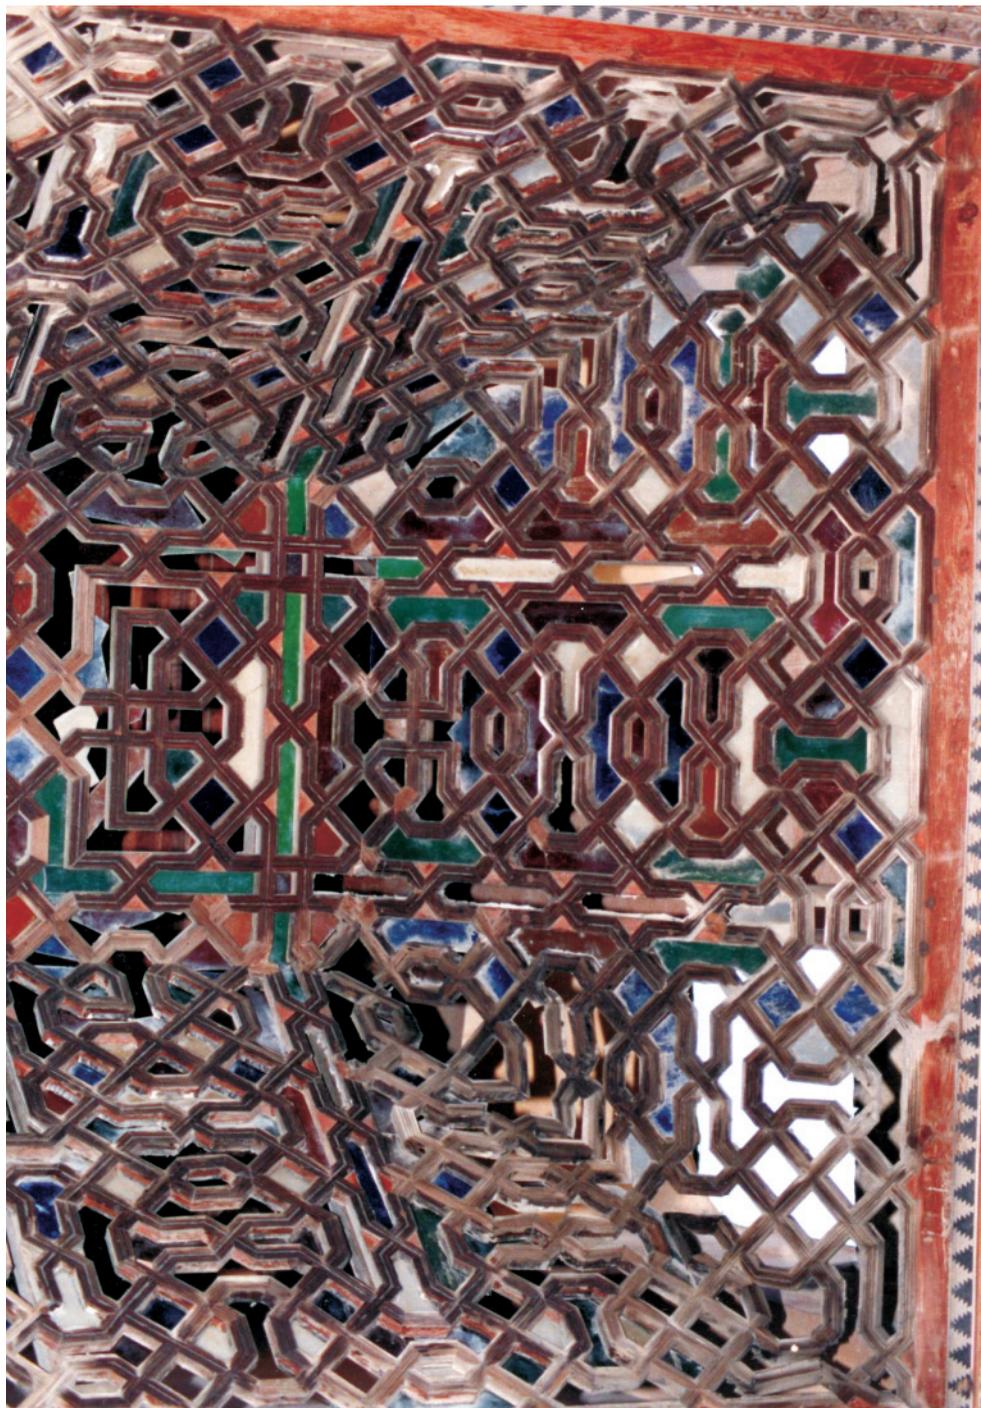
Fig. 20. Armadura apeinazada. Lados trapezoidales cortos de E. y O.

10) En la base de esta armadura apeinazada calada, hay un arrocabe tallado en el que se han clavado palmetas agallonadas y piñas mirando hacia abajo, dispuestas las unas y las otras de modo alterno (fig. 12). Palmetas y piñas están labradas en alto relieve, y entre ellas aparecen tallos espiralíneos con frutos con cáliz y cogollo desarrollado, que denomino pimienta. Cerca de un ángulo, en vez de palmeta hay un cogollo con cuatro cálices enroscados. Por encima discurre un estrecho friso pintado con almenas negras dentadas en la base contrahechas por blancas, las cuales están en tan perfectas condiciones de color que parece que han sido retocadas en la reparación de 1853 por Rafael Contreras Muñoz. Cuando se restaure esta armadura apeinazada ornamental de cintas, se verá si esto es cierto, así como otras dudas que dejo en el tintero. Y, a continuación, según mi opinión, una franja moderna de madera de pino que se colocó cuando se hizo la estructura de soporte, que se estudia más abajo. En estos maderos de pino, sin policromía y que bordean toda la armadura, se encastran y apoyan los peinazos de la armadura original (figs. 10, 12). La figura 19 muestra el almizate completo, la 20 el lado trapezoidal menor de la armadura, y la 21 el lado mayor.
