## MIRADOR DE LA QUBBA MAYOR (LINDARAJA). ARMADURA APEINAZADA DE CINTAS CON VIDRIOS DE COLORES\*

ANTONIO FERNÁNDEZ-PUERTAS  
Universidad de Granada

En este trabajo se estudia la única armadura apeinazada decorativa con vidrios de colores que ha pervivido *in situ* en el arte hispanomusulmán, en el palacio del Riyāḍ al-Saʿīd de la Alhambra, de ahí su enorme importancia para la Historia del Arte.

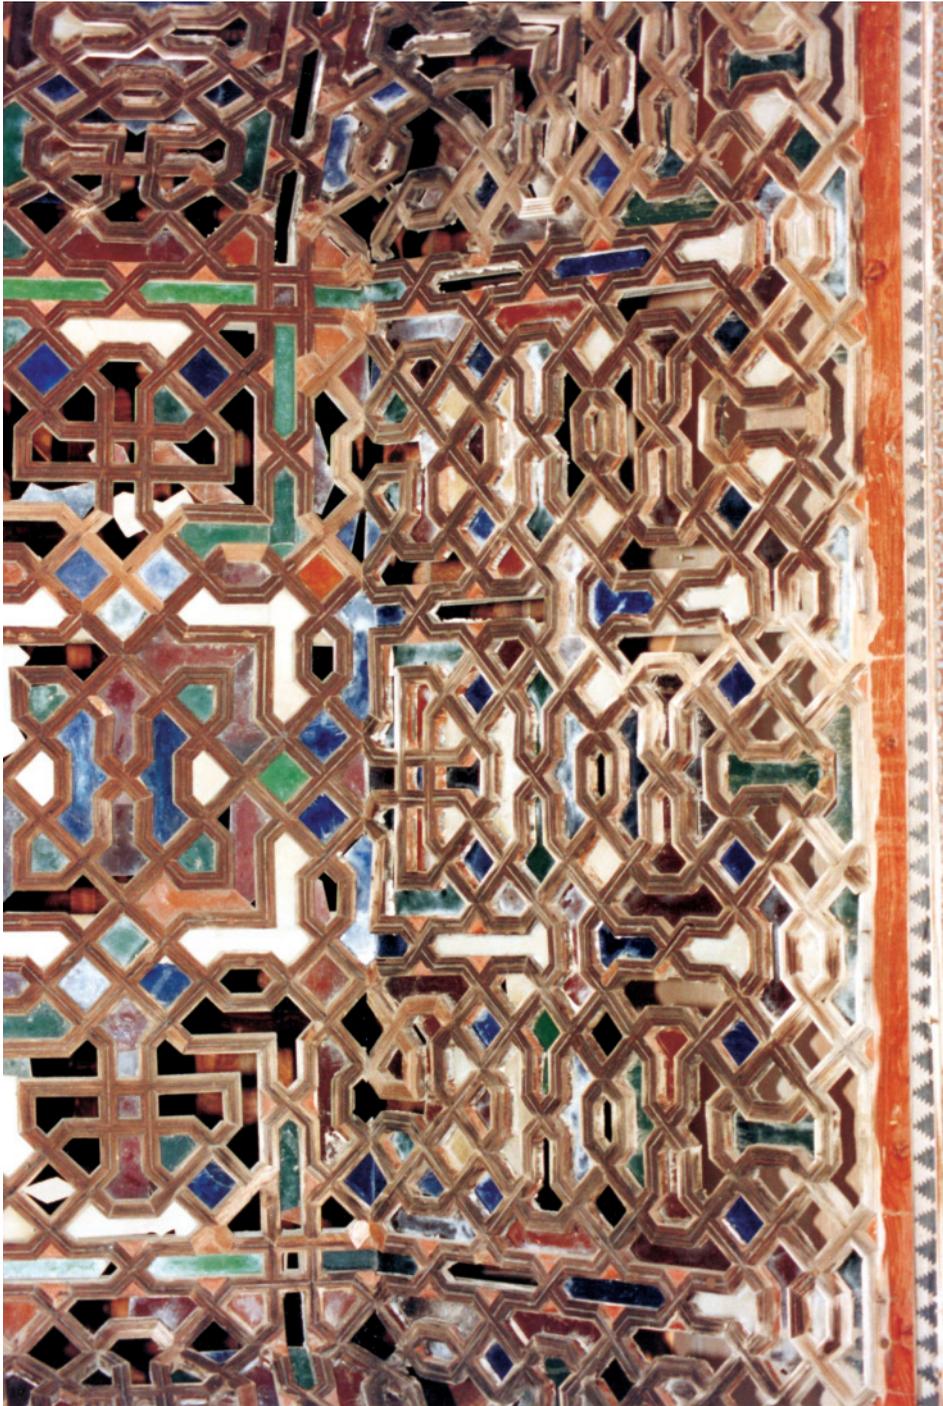
Fig. 21. Armadura apeinazada de los lados trapezoidales longitudinales N. y S.

10) En la base de esta armadura apeinazada calada, hay un arrocabe tallado en el que se han clavado palmetas agallonadas y piñas mirando hacia abajo, dispuestas las unas y las otras de modo alterno (fig. 12). Palmetas y piñas están labradas en alto relieve, y entre ellas aparecen tallos espiralíneos con frutos con cáliz y cogollo desarrollado, que denomino pimienta. Cerca de un ángulo, en vez de palmeta hay un cogollo con cuatro cálices enroscados. Por encima discurre un estrecho friso pintado con almenas negras dentadas en la base contrahechas por blancas, las cuales están en tan perfectas condiciones de color que parece que han sido retocadas en la reparación de 1853 por Rafael Contreras Muñoz. Cuando se restaure esta armadura apeinazada ornamental de cintas, se verá si esto es cierto, así como otras dudas que dejo en el tintero. Y, a continuación, según mi opinión, una franja moderna de madera de pino que se colocó cuando se hizo la estructura de soporte, que se estudia más abajo. En estos maderos de pino, sin policromía y que bordean toda la armadura, se encastran y apoyan los peinazos de la armadura original (figs. 10, 12). La figura 19 muestra el almizate completo, la 20 el lado trapezoidal menor de la armadura, y la 21 el lado mayor.

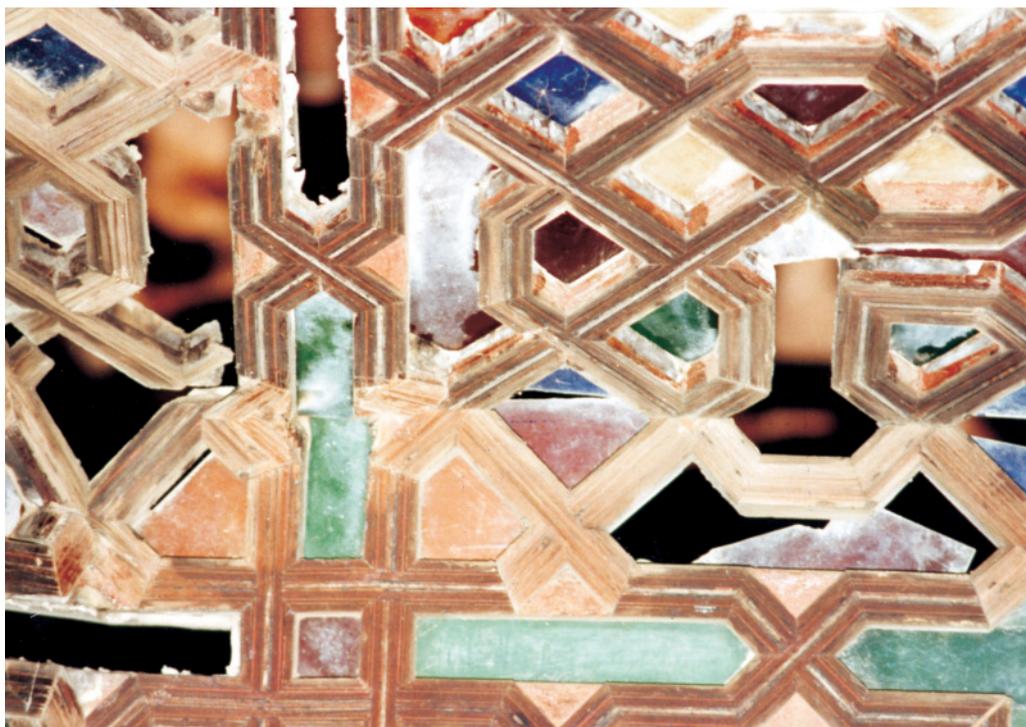
Fig. 22. Detalle de la policromía de las cintas agramiladas de los peinazos.

*Los peinazos y vidrios de colores.* Los peinazos tienen seis ranuras hechas mediante gramil, más anchas las dos centrales que las dos colaterales. En el centro de cada peinazo de madera de pino, discurre una línea de color blanco albayalde y a cada lado dos finas líneas de color rojo minio paralelas a las blancas en su recorrido geométrico (figs. 19-22). Los peinazos restaurados en época moderna carecen de la policromía (fig. 22). Rellenan los huecos entre las cintas que dibujan los peinazos vidrios de colores blanco, azul, verde, amarillo, rojo (color escaso en el vidrio si es original), dispuestos según la simetría de los ejes longitudinal y transversal de la armadura. Para colocar los vidrios de colores recortados mediante bocados de alicate (*al-liqāt* = la tenaza), según la forma geométrica requerida por el hueco dejado entre la labor de cintas de los peinazos, se usó un ingenioso método (fig. 11.A). Por la cara trasera del peinazo con sus ranuras se le practicó unos rebajes en ángulo recto y se adosó a la madera una tela pegada, que serviría no sólo para sujetar el vidrio, sino como almohadilla de descanso. Tras ello se le colocaría, por encima del vidrio y de la tela y hasta la madera, una masilla para su sujeción (que pudo ser también yeso fino blanco echado a hilo). Esto hay que comprobarlo cuando se restaure la armadura decorativa apeinazada. Se conoce por documentación de archivo que los vidrios de esta armadura ornamental fueron restaurados en el siglo XVI por los mismos artistas que hicieron las vidrieras de la Catedral de Granada, como Juan del Campo<sup>14</sup>. ¿Hasta dónde llegó la recolocación de

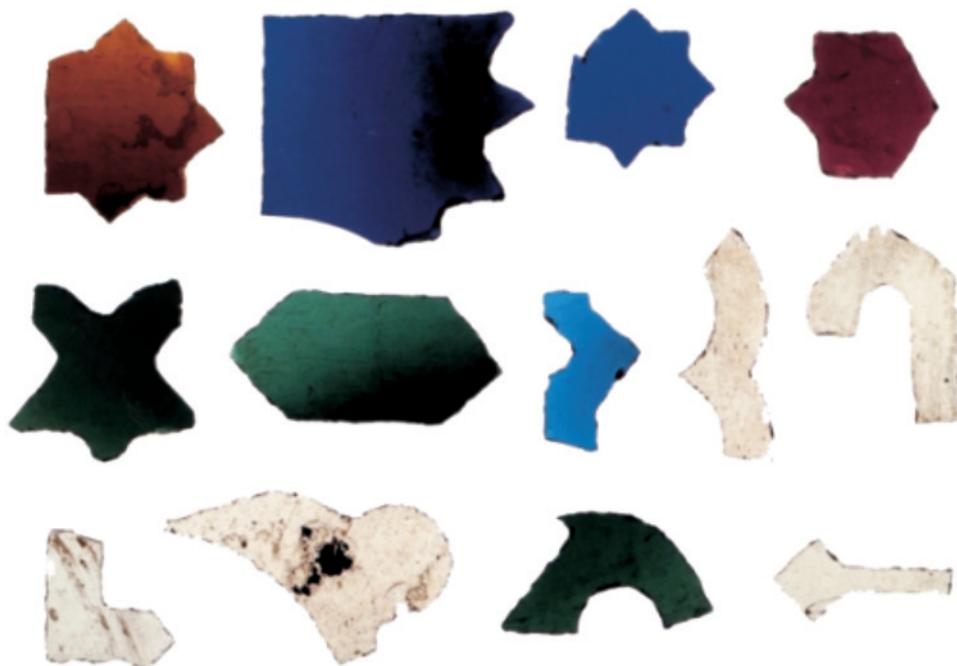
Fig. 23. Piezas de vidrio de celosías conservadas en el Museo de la Alhambra.

En el vidrio con uso arquitectónico (fig. 23), hallé que había tres formas bien definidas: a) Cortadas en cintas quebradas en ángulos, más o menos finas, al menos de dos o tres anchos, similares en forma a las del *bahw* de la Qubba Mayor, que se utilizarían para los postigos de las ventanas y cierres de las salas y demás estancias; igualmente cintas lobuladas. b) Vidrios cortados en forma de polígonos para formar ruedas como estrellas, almendrillas, zafates, candilejos, costadillos y demás formas que las componen, como aparecen en las yeserías caladas de las celosías de cierre de las estancias por encima de los arcos de acceso, ventanas altas de sus alcobas (salón de Comares), o las ventanas altas de los cuerpos lucernarios de las salas y qubbas. c) Vidrio cortado en forma de palma de dos hojas o ataurique<sup>22</sup>.

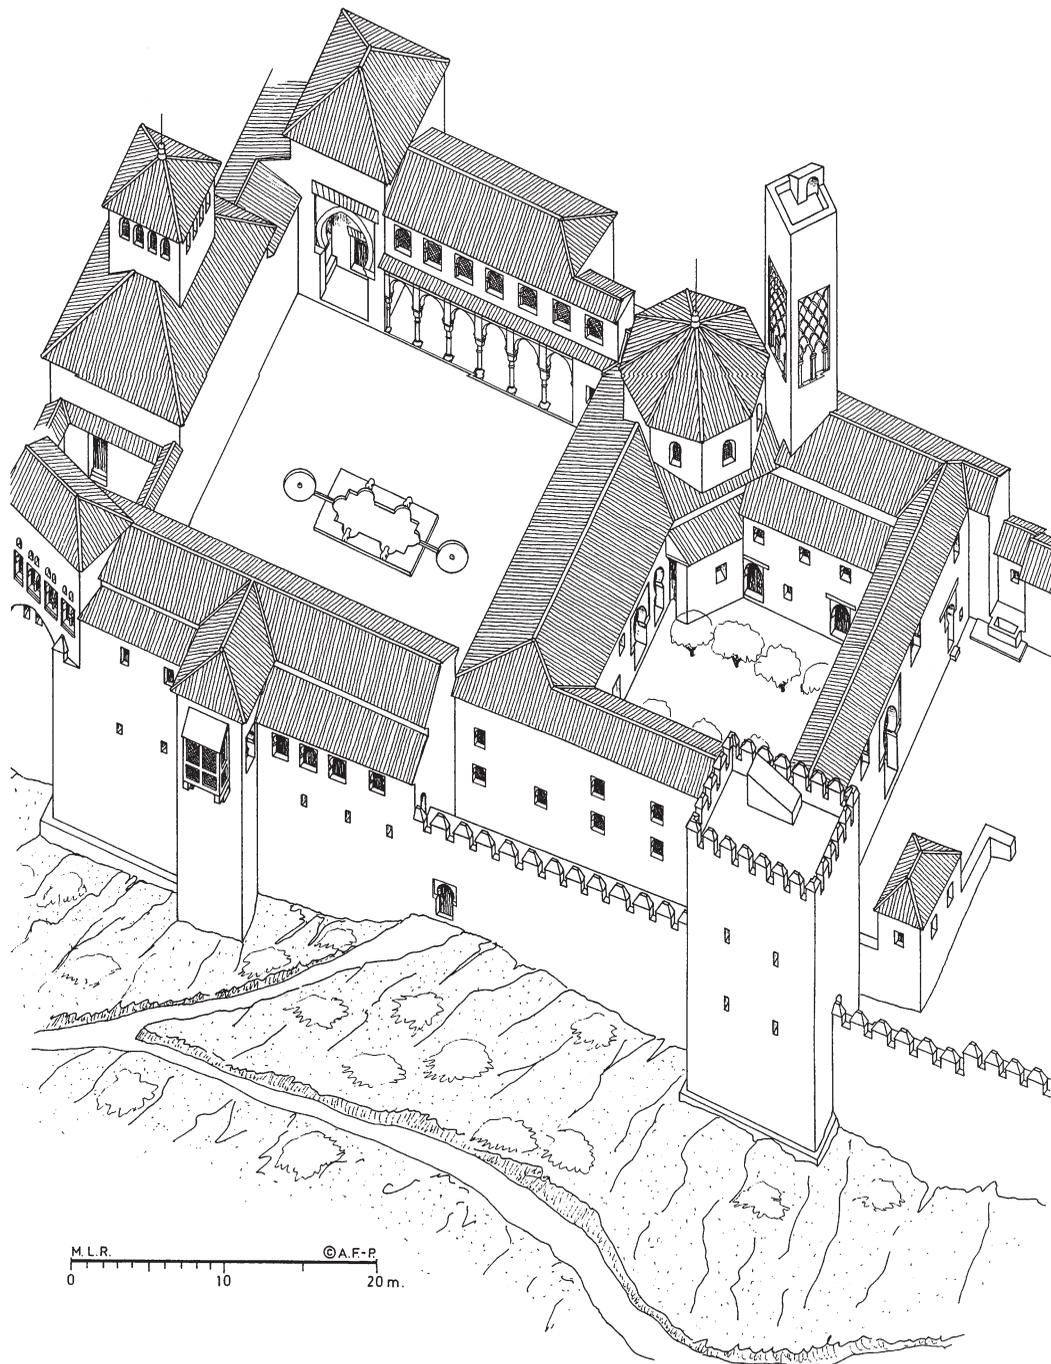
Fig. 25. Dibujo axonométrico restitutivo del Mexuar: Mexuar primero con la mezquita y el alminar; Mexuar segundo con el zafariche y el Bahw al-Naşr; la Qubba alta del trono (hoy el Mexuar).

Los arcos E. y O. del Bahw al-Naşr (hoy conocido como torre de Machuca) tienen resto de celosías, pero las hojas de sus ventanas con vidrio no se han conservado. En su ventana N. hubo un volado ajimez soportado a cada lado por dos gruesas vigas superpuestas escalonadas (fig. 25), que L. Torres Balbás restituyó al encontrar los enormes mechinales rectangulares en el hormigón de la torre, como un balcón volado con terraza, según se ve en las fotografías de Torres Molina. Francisco Prieto-Moreno Pardo lo tuvo que suprimir porque se pudrieron las maderas con que L. Torres Balbás lo había construido, ya que el suelo de la terraza se embalsaba con el agua de la lluvia. No dejó abiertos los mechinales para que no anidara cualquier tipo de ave, pero, debió de dejar marcada la huella de los huecos en el muro N., por lo cual hoy han quedado invisibles (fig. 25).
