UN CASO EXCEPCIONAL EN EL ARTE MUDÉJAR HISPANO: LAS DECORACIONES DEL ALERO DE LA CATEDRAL DE TERUEL

PEDRO LUIS HERNANDO SEBASTIÁN

AN EXCEPTIONAL CASE IN SPANISH MUDEJAR ART: THE PAINTED DECORATIONS ON THE EAVES OF TERUEL CATHEDRAL

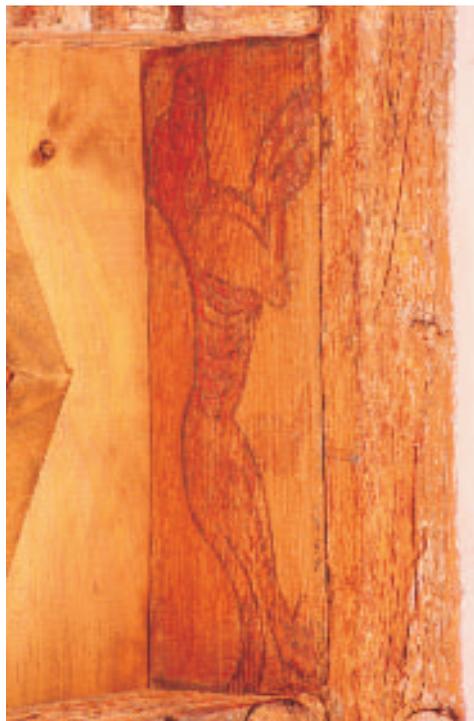
Fig. 8. Podenco.

Como en el interior, estas imágenes no presenten ningún tipo de orden aparente, ni entre ambos lados del alero, ni dentro de cada uno de ellos. Las formas vegetales se mezclan con los escudos y con las geométricas. Los animales se dirigen hacia ambos lados indistintamente y conviven canes con leones y con aves y peces. Sólo en un caso se puede interpretar una escena de caza, ya que en una tabica hay un podenco que persigue a una liebre colocada en la tabica de al lado.

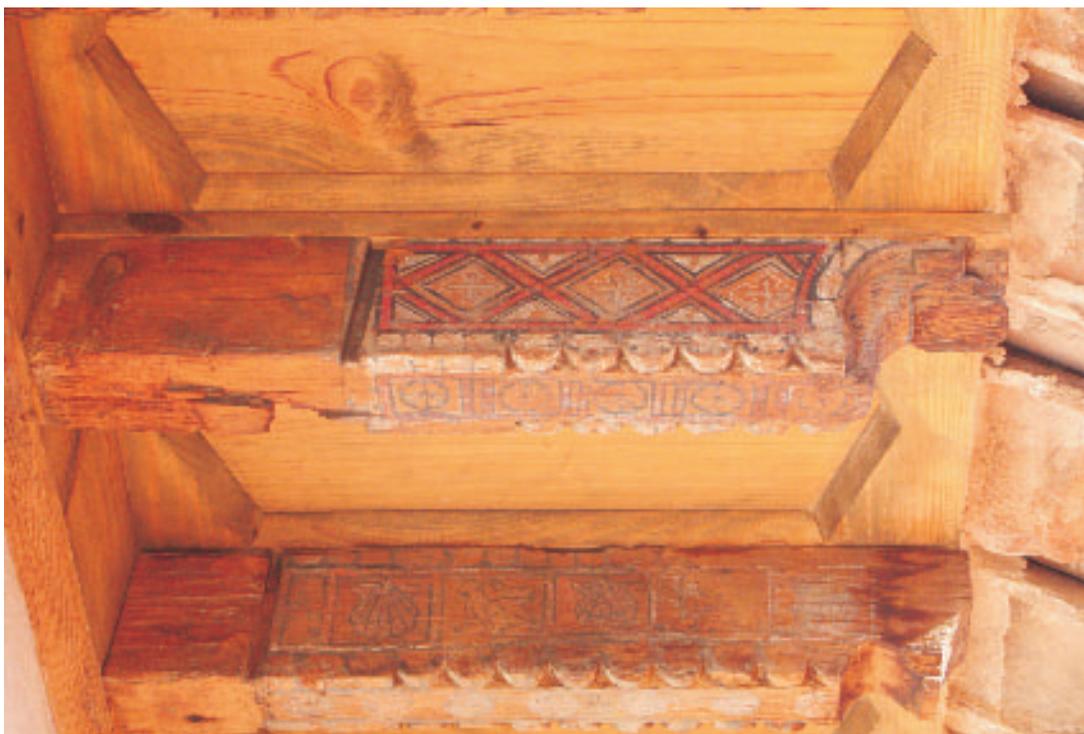
Fig. 9. Decoraciones de los canecillos.

Tres son los tipos de piezas que forman el alero y que conservan los restos de su policromía original. En primer lugar, los canecillos. Su decoración es tanto policromada como tallada sobre la madera. La decoración pintada aparece bastante bien conservada en unos 60 de ellos. Los motivos aplicados son en su mayoría de carácter vegetal, pero también encontramos escudos decorativos, dientes de sierra, ajedrezados, círculos y, en uno de ellos, veneras y leones. El trabajo de talla se centró en las cabezas de las vigas, en muchas de las cuales se esculpieron testas zoomorfas, y en los ángulos inferiores, en los que se trabajaron líneas de motivos semi-circulares. En este grupo encontramos vigas originales en buen estado, aproximadamente un 80%, otras también originales pero más deterioradas, en un porcentaje de un 15%, y otras que son totalmente nuevas y que se colocaron en el transcurso de las sucesivas obras de mantenimiento realizadas, desde la de Regiones Devastadas tras la guerra civil hasta la actualidad, y que suponen el 5% del total.

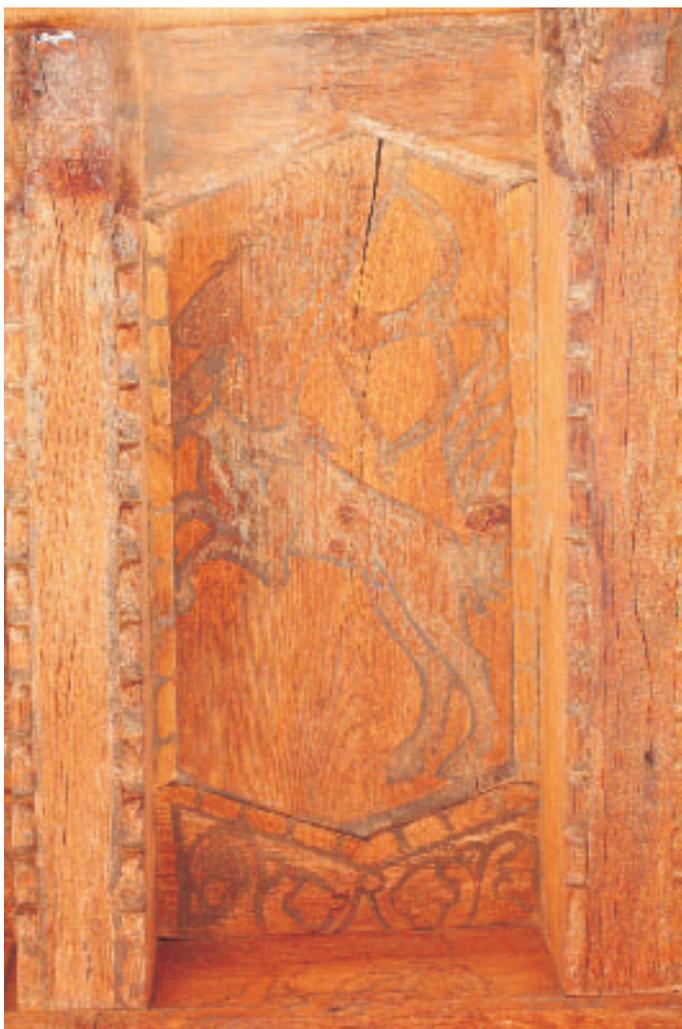
Fig. 10. Centauro.

La descripción de Mariano de Pano coincide con las únicas tablas cobijas que han conservado su decoración figurada y que representan a un caballero, una dama, un centauro y dos dragones. Torres Balbás sólo habla de “*un trozo de alero*”, cuando realmente el alero se ha conservado prácticamente íntegro en canecillos y tabicas. En ambos casos las descripciones se centran exclusivamente en las decoraciones del lado sur, y más concretamente, en las que pueden verse con facilidad desde uno de los vanos de la torre de campanas, como ya se ha citado, única vía de acceso para ese lado.
